# BELZONA PROTEGE LES REGARDS D'UN PETROLIER

ID: 3215

Application: *Réservoirs et zones de confinement de produits chimiques*

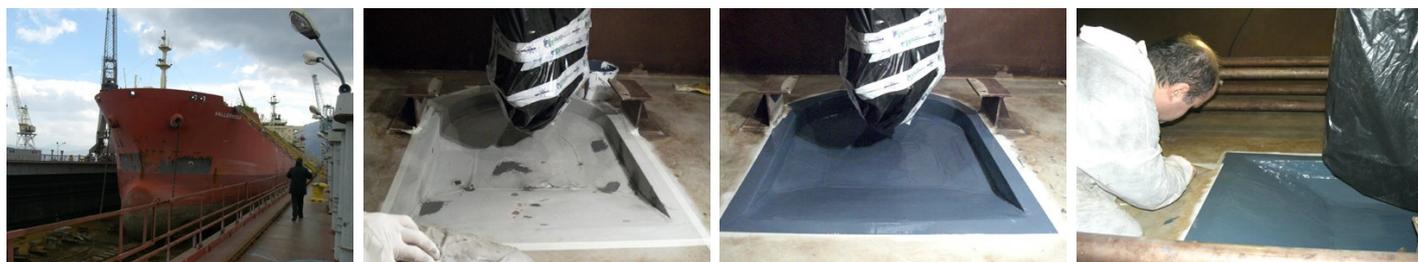
## Descriptions des photographies

*Erosion-corrosion due au flux constant de liquide sur les regards au cours du transfert de cargaison.*

\* 1. Pétrolier amarré; 2. Puisard après sablage. 3. Puisard revêtu de Belzona 1391. 4. Application en cours de finition. ,

Regards situés sous les quais de déchargement d'un pétrolier.

L'application a été réalisée selon la procédure Belzona TCC-5.

Il s'agit là d'une application standard effectuée par divers propriétaires de navires et entreprises de construction navale. L'utilisation de Belzona, dans ce cas, permet de minimiser le temps passé en cale sèche. Belzona 1391 offre une excellente résistance à la corrosion lors du transfert de cargaison chauffée.
