# BELZONA REPOSITIONNE UNE NOUVELLE BAGUE DE GOUVERNAIL

ID: 3226

Localisation du client: Chantier naval, Bulgarie

Substrat: Logement en fonte et bague en bronze

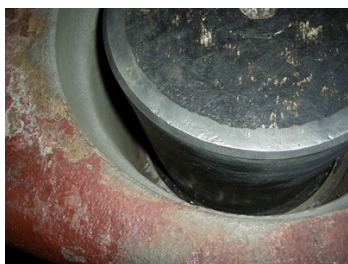
\* 1. Le logement préparé par sablage et en attente de l'assemblage de la bague. 2. La nouvelle bague de roulement préparée par effet de filetage arraché; des ch&eacute;neaux longitudinaux ont été créés pour permettre la mise en place de tuyaux de plastique qui serviront pour l'injection de Belzona et en tant que système de verrouillage destiné à empêcher toute rotation de la bague. 3. Revêtement de la base de la nouvelle bague avec Belzona 1221. 4. L'application est terminée. Belzona 1321 remplit complètement le jeu annulaire. Un aiguilletage de cales en métal fut utilisé afin d'aligner la bague. ,

Installation d'une nouvelle bague d'aiguilletage au sein du logement de palier usé.

L'application a été réalisée selon la procédure Belzona SOS-9.
