# BELZONA PROTEGE UN TRANSBORDEUR A GRANDE VITESSE

ID: 3232

Logements du système de propulsion d'un transbordeur à grande vitesse.

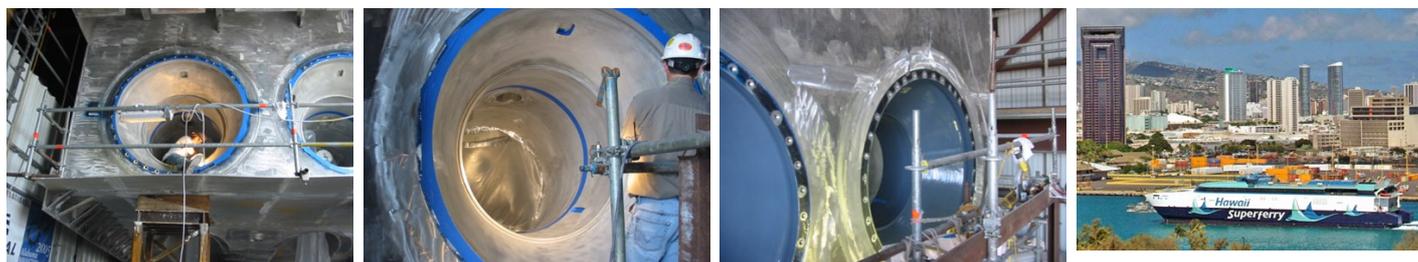
## Descriptions des photographies

Les composés inoxydables du système de propulsion étant situés à proximité immédiate du logement en aluminium, les effets de l'électrolyse risquaient de détériorer ce dernier.

\* 1. Vue de l'un des logements du système de propulsion. 2. Vue rapprochée de ce logement avant application de Belzona. 3. Application de Belzona 1321 pour protéger les logements. 4. Arrivée du nouveau transbordeur. ,

L'application a été réalisée selon la procédure Belzona SOS-2.
