# BELZONA UNE PLACAS DE SOPORTE Y RIELES

ID: 3242

Industria: Gas de petróleo  
Solicitud: Tanques y Áreas de Contención de Químicos

Ubicación del cliente: Refinería, Brasil  
Fecha de aplicación: Noviembre 2001

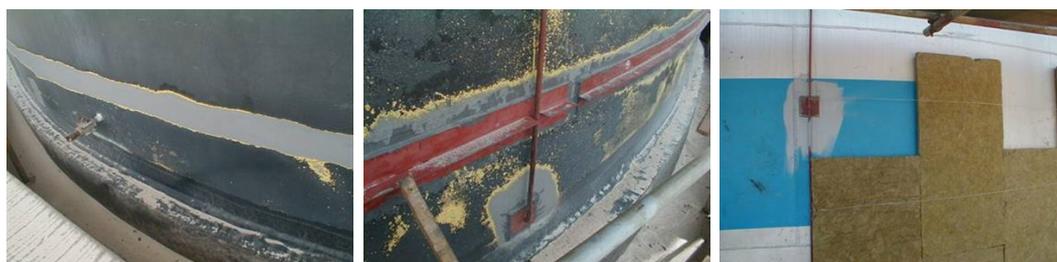
## Descripciones de fotografías

- \* Preparación de la aplicación, que consistió en granallar la superficie metálica del tanque ,
- \* Poco después, instalación de las placas y rieles con Belzona® 1111 ,
- \* Los paneles de aislamiento térmico son instalados utilizando los rieles como estructuras de apoyo ,

Unión de placas de soporte y rieles.

La aplicación se llevó a cabo de acuerdo con la versión modificada del folleto de Sistema Know-How Belzona TCC-3.

Los rieles y las placas de soporte se instalaron para servir de estructura a los paneles de aislamiento térmico. Se revistieron diez tanques más a partir de la primera aplicación realizada por Belzona.
