UNA SOLUCIÓN BELZONA EJEMPLAR

ID: 3243

Industria: Química y petroquímica
Solicitud: Tanques y Áreas de Contención de Químicos

Ubicación del cliente: Refinería, Brasil

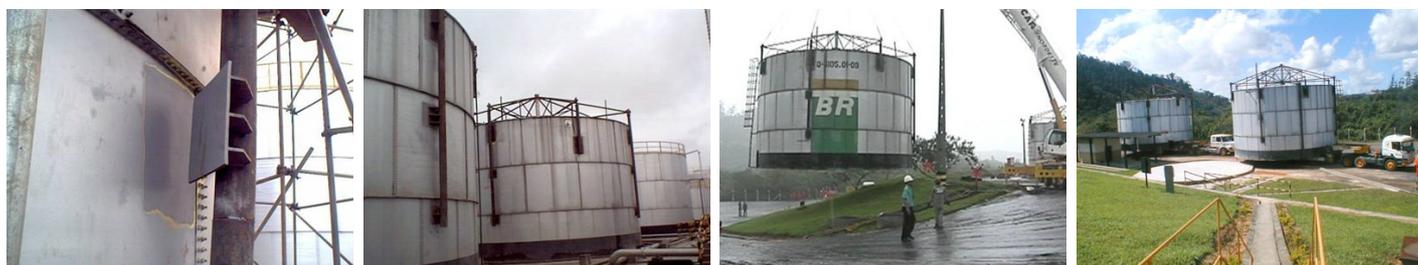
Descripciones de fotografías

- * Vista de la placa de metal adherida a la pared exterior del tanque ,
- * Vista de los tanques con las placas adheridas junto con la estructura de soporte superior instalada ,
- * Levantamiento de uno de los tanques con una grúa ,
- * Los tanques se trasladaron 200 metros y 15 kil&ocute;metros respectivamente ,

Reubicación de dos tanques de almacenamiento remachados de 22 toneladas.

Un consultor técnico Belzona, el usuario final y un ingeniero de la compañía se involucraron en el diseño del procedimiento que trasladaría los dos tanques. Dieciséis placas fueron adheridas a cada tanque y una estructura metálica de soporte fue construida para prevenir la caída de sus paredes. El cálculo de las propiedades mecánicas de Belzona® 1111 reveló que, si la aplicación se llevaba a cabo de la forma planeada, podrían soportarse 420 toneladas de peso. Esto presentaba un margen de seguridad del

1,170% aproximadamente.
