BELZONA, LA ALTERNATIVA A LA SOLDADURA EN SITUACIONES DIFÍCILES

Ubicación del cliente: *Procesador de aceite vegetal, Liverpool, Reino Unido*

Solicitud: *Tanques y Áreas de Contención de Químicos*

Tanque de almacenamiento de acero al carbono de 5 metros de diámetro

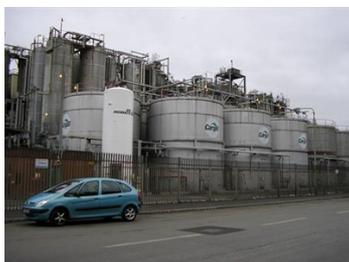
El tanque estaba experimentando corrosión bajo aislamiento ocasionada por la entrada de agua que a través del calorifugado. El problema se agravó por la elevada temperatura del tanque y empeoró aún más debido a que el material del calorifugado era muy volátil, por lo que requería de una atmosfera de nitrógeno antes y durante cualquier procedimiento de soldadura.

- * Vista del parque de tanques ,
- * Daño en la pared del tanque ,
- * Reparación Belzona. Después de preparar la superficie para alcanzar el perfil necesario, se adhirieron las placas de refuerzo con una capa de material Belzona entre ellas para permitir la salida del exceso de agua. ,
- * Primer plano del área reparada ,

La aplicación fue llevada a cabo según folleto Belzona de Sistema Know-How Belzona TCC-1.
