ВОССТАНОВЛЕНИЕ И ЗАЩИТА НАПРАВЛЯЮЩИХ ЛОПАТОК ГИДРОТУРБИНЫ РО 123-В6-160

ID: 3309

Местоположение Собственник Малой ГЭС.

Дата подачи Январь - февраль 2012

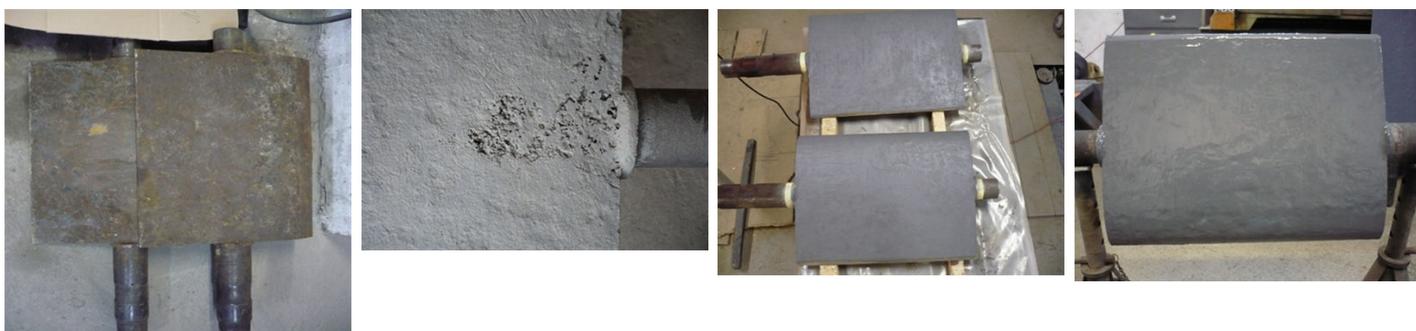
Описание фотографий

Коррозия и кавитационная эрозия рабочей поверхности направляющих лопаток гидротурбины

* 1. Общий вид направляющих лопаток гидротурбины. 2. Абразивоструйная обработка рабочей поверхности направляющих лопаток. 3. Восстановление геометрии лопаток при помощи продукта Belzona® 1311. 4. Восстановленная поверхность направляющих лопаток, после применения Belzona® 1311 и Belzona® 1321. ,

При плановом осмотре оборудования была выявлена коррозия и кавитационная эрозия рабочей поверхности направляющих лопаток гидротурбины.

Ремонт был выполнен в соответствии с Belzona Ноу-хау Системными листовками по применению материала CEP-1 и FBC-2. Belzona® 1311 был использован для восстановления профиля, после чего покрыт продуктом Belzona® 1321 для обеспечения дополнительной гладкости и защиты от коррозии-эрозии в будущем.
