MIT BELZONA GESCHÜTZTER KOHLETRICHTER

ID: 3329

Standort des Kunden: Kohlekraftwerk, Ontario, Kanada

Trichter für Kohlemühle

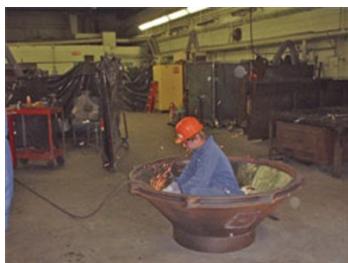
- * 1. Durchführung der Oberflächenvorbereitung. ,
- * 2. Dank eines naheliegenden Dampfrohrs konnte das Belzona-Produkt warmgehalten werden. ,
- * 3. Abgeschlossene Anwendung. ,

Der Stahl wurde erneuert, manuell vorbereitet und 3 mm dick mit Belzona 1812 (Ceramic Carbide FP) beschichtet. Dieses Belzona-System bietet eine hervorragende Abriebfestigkeit. Gleichzeitig wird sichergestellt, dass die Kohle wie gewünscht fortbewegt wird.
