MIT BELZONA BESCHICHTETE HALTERUNG EINES KOHLEMÜHLENSCHLAGGRADS

ID: 3356

Standort des Kunden: San Miguel Power Project, Christine, Texas, USA

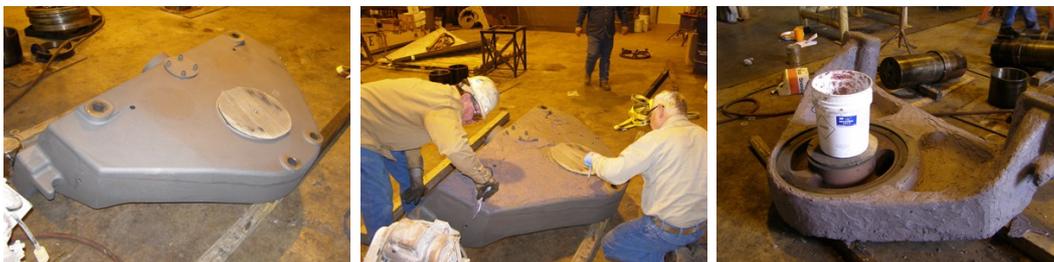
Fotobeschreibungen

Über die Zeit nutzt sich die Halterung ab, was hohe Wiederbeschaffungskosten verursacht.

- * 1. Neue Halterung wird für die Anwendung vorbereitet,
- * 2. Auftrag von Belzona 1812 (Ceramic Carbide FP),
- * 3. Abgeschlossene Anwendung,

Die Anwendung wurde gemäß dem modifizierten Belzona Know-how System Infoblatt VPF-2 durchgeführt.

Da die Wiederbeschaffungskosten pro Halterung 30.000 USD betragen, wurde nach einer Schutzbeschichtung gesucht, die die Lebensdauer der Ausrüstung verlängern konnte. Der Kunde hatte bereits mehrere Beschichtungen angewendet, die jedoch nicht die gewünschte Wirkung zeigten. Durch die Verwendung von Streckmetall nahmen die vorherigen Anwendungen darüber hinaus erheblich mehr Zeit in Anspruch, was zu längeren Arbeits- und Ausfallzeiten führte. Die Belzona Lösung erwies sich als sehr viel einfacher und schneller in der Anwendung als die Alternativlösungen und kostete nur 4,200 USD pro Halterung, sodass tausende USD eingespart werden konnten.
