HITZE FÜR BELZONA 1511/1591 KEIN PROBLEM

Standort des Kunden: Tennessee Valley Authority,
Nord-Alabama, USA

Flansch einer Niederdruck-Dampfturbine eines Dampfturbinengenerators.

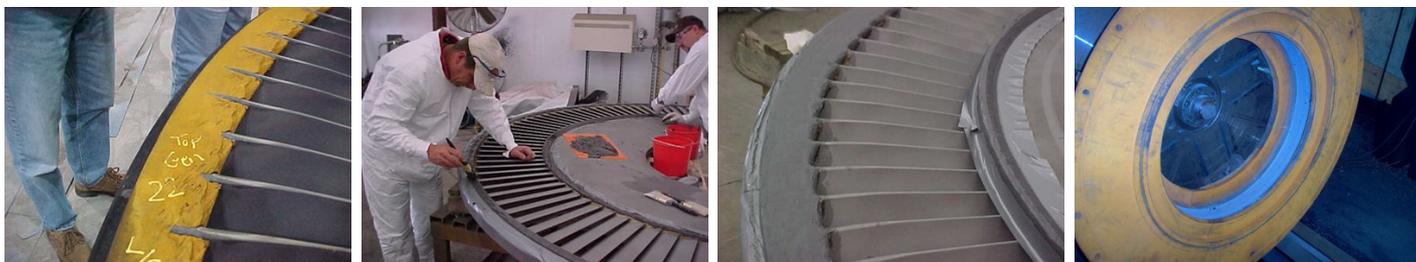
Fotobeschreibungen

Durch den heißen Dampf wurde die Scheidewand aus Metall beschädigt. Schweißen hätte den Flansch verformt, weshalb während eines kurzen Ausfalls Belzona für als unkonventionelle Lösung gewählt wurde.

- * 1. Flansch mit Erosionsstellen vor der Reparatur. ,
- * 2. Wiederaufbau der Kanten und vom Dampf beschädigten Bereiche mit Belzona 1511 (Super HT Metal). ,
- * 3. Das mit Belzona 1511 (Super HT Metal) wiederaufgebaute, ursprüngliche Oberflächenprofil kann nun maschinell bearbeitet werden. ,
- * 4. Beschichtung mit Belzona 1591 (Ceramic XHT) nach Zusammenbau der beiden Teile für die maschinelle Bearbeitung. ,

Die Anwendung wurde gemäß dem Belzona Know-how System Infoblatt GSS-6 durchgeführt. Belzona 1511 (Super HAT-Metal) wurde zum Wiederaufbau der beschädigten Flächen benutzt (bis zu 1,3 cm), maschinell bearbeitet und anschließend mit Belzona 1591 (Ceramic XHT) beschichtet.

Schweißen wäre zu langwierig gewesen und hätte den Flansch verformen können. Die Instandsetzung mit Belzona kostete lediglich 10 % des Reparaturpreises einer Alternativlösung. Bei einer Inspektion nach 5 Jahren wurde festgestellt, dass nur geringfügige

Ausbesserungen nötig waren.
