# NEUTRALISATIONSSCHÄDEN MIT BELZONA 4181 (AHR MAGMA-QUARTZ) REPARIERT

ID: 3367

**Industrie:** Chemie & Petrochemie  
**Anwendung:** Tanks und Eindämmungsbereiche für Chemikalien

**Standort des Kunden:** Chemiewerk, Nord-Alabama, USA

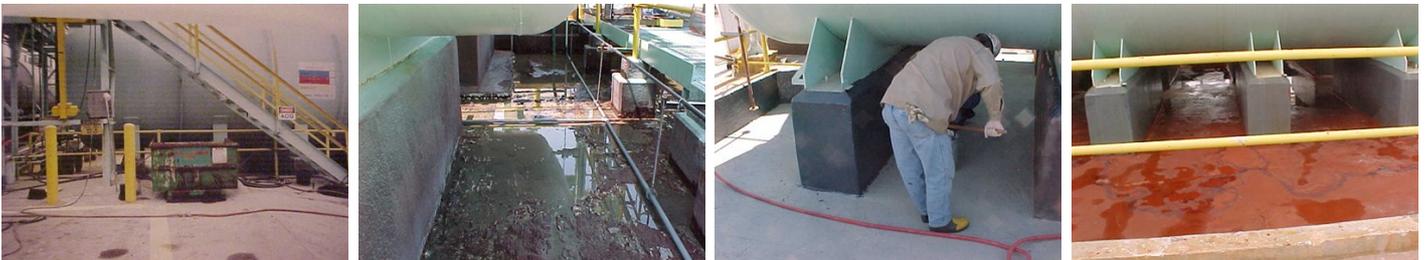
## Fotobeschreibungen

Eine Verschüttung von 98%iger Schwefelsäure wurde mit Natriumhydroxid neutralisiert. Durch die resultierende exotherme Reaktion wurde die vor zwei Jahren aufgebrachte Beschichtung schwer beschädigt.

- \* 1. Ansicht des Schwefelsäure-Auffangbereichs. ,
- \* 2. Die durch Neutralisation mit Natriumhydroxid beschädigte Beschichtung. ,
- \* 3. Mit neuem Beton geebneten Boden und mit Belzona 4311 (Magma CR1) beschichtete Sockel. ,
- \* 4. Einwandfreier Zustand des Belzona 4181 (AHR Magma-Quartz) nach 8 Jahren. ,

Die Anwendung wurde gemäß den Belzona Know-how System Infoblättern TCC-9 und TCC-15 durchgeführt. Der schadhafte Beton wurde entfernt und der Boden zunächst mit 8 cm neuem Beton geebnet. Für den Boden wurde anschließend Belzona 4181 (AHR Magma-Quartz) und für die Wände Belzona 4311 (Magma CR1) verwendet.

Bodens wurde aufgrund seiner Hitzebeständigkeit Belzona 4181 (AHR Magma-Quartz) gewählt, da es einer möglichen zukünftigen Neutralisation mit Natriumhydroxid standhält.
