SCHUTZ EINER DAMPFTURBINE MIT BEWÄHRTER BELZONA-BESCHICHTUNG

ID: 3368

Standort des Kunden: Vladimírsky-Kraftwerk, Russland
Antragsdatum: Juli 2003

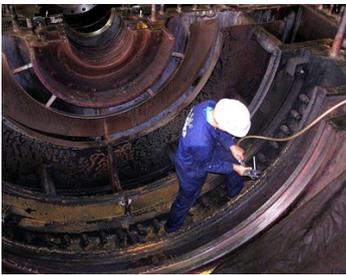
Nach mehr als 35 Jahren (253.000 Stunden) im Betrieb wurde bei einem Stillstand im Jahr 2003 festgestellt, dass die Turbine aufgrund des feuchten Dampfes schwerwiegende Strömungserosionsschäden aufwies. Die Schäden waren bis zu 8 mm breit und 10 mm tief.

- * 1. Sandstrahlen im Gang ,
- * 2. Nach dem Strahlen wird das Ausmaß des Schadens offensichtlich ,
- * 3. Anwendung von Belzona 1391 (Ceramic HT) ,
- * 4. Abgeschlossene Anwendung ,

5 Jahre nach der Anwendung wurde die Turbine im Juli 2008 inspiziert und befand sich in einem sehr zufriedenstellenden Zustand. 95-100 % der Laufrinne um die Leitschaufel konnten erhalten werden. Auch das Belzona 1391 (Ceramic HT) auf den wiederaufgebauten Bereichen war praktisch unbeschädigt. An einer Phasenübergangsstelle war nur eine kleinere, leicht
