SCHUTZ EINER DAMPFTURBINE MIT BEWÄHRTER BELZONA-BESCHICHTUNG

ID: 3368

Standort des Kunden: Vladimírsky-Kraftwerk, Russland
Antragsdatum: Juli 2003

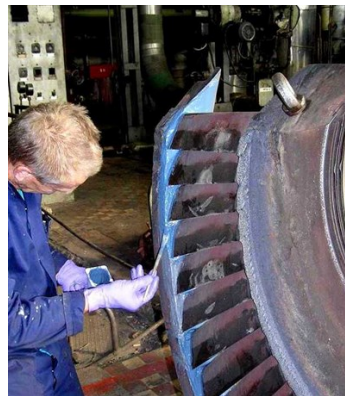
Nach mehr als 35 Jahren (253.000 Stunden) im Betrieb wurde bei einem Stillstand im Jahr 2003 festgestellt, dass die Turbine aufgrund des feuchten Dampfes schwerwiegende Strömungserosionsschäden aufwies. Die Schäden waren bis zu 8 mm breit und 10 mm tief.

- * 1. Sandstrahlen im Gang ,
- * 2. Nach dem Strahlen wird das Ausmaß des Schadens offensichtlich ,
- * 3. Anwendung von Belzona 1391 (Ceramic HT) ,
- * 4. Abgeschlossene Anwendung ,
