MIT BELZONA ABGEDICHTETE ÖLPUMPE

ID: 3381

Standort des Kunden: Ölunternehmen, Japan
Antragsdatum: Januar 2010

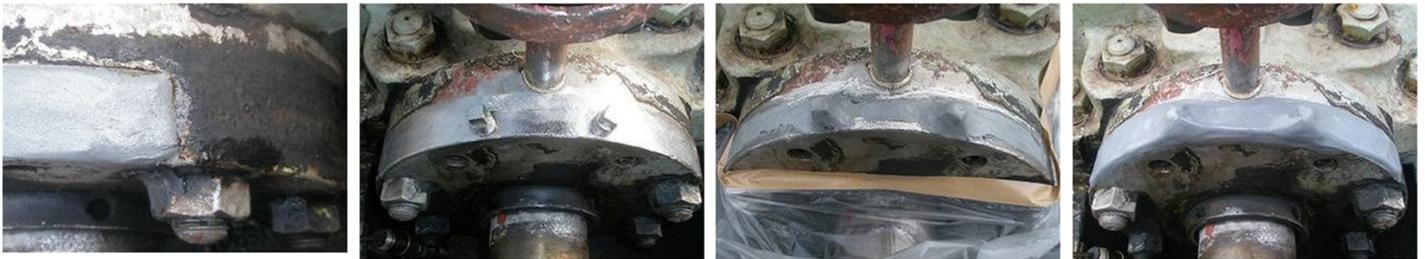
Fotobeschreibungen

Ölleckagen an diversen Stellen der Gleitringdichtungen eines Flanschs.

- * 1. Schadhafter Bereich vor der Anwendung ,
- * 2. Abgeschlossene Oberflächenvorbereitung ,
- * 3. Auftrag von Belzona 1221 (Super E-Metal) ,
- * 4. Abgeschlossene Anwendung ,

Die Anwendung wurde gemäß dem modifizierten Belzona Know-how System Infoblatt VPF-11a durchgeführt. Die Oberfläche wurde mit einem MBX® Bristle Blaster® vorbereitet und die Leckagen zunächst vorübergehend mit Belzona 1221 (Super E-Metal) abgedichtet. Anschließend wurde der Flansch dauerhaft mit Belzona 1161 (Super UW-Metal) abgedichtet.
