KÜHLTURM-GEBLÄSEFLÜGEL MIT BELZONA REPARIERT

ID: 3391

Standort des Kunden: Düngemittelhersteller, Indonesien

Kühlturm-Gebläseflügel aus glasfaserverstärktem Kunststoff (GFK)

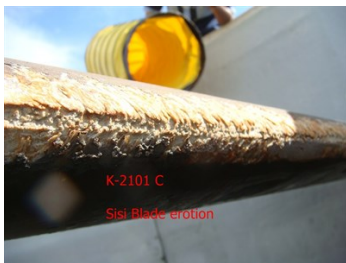
Die Gebläseflügel wiesen an der Führungskante Erosionsschäden sowie Risse und Abplatzungen an der Flügelhinterkante auf. Diese waren durch UV-Strahlung, Erosion und Flüssigkeitserosion ausgelöst worden und beeinträchtigten Effizienz und Funktionsfähigkeit des Kühlsystems.

- * 1. Beschädigte Vorderkante ,
- * 2. Abplatzungen an der Hinterkante ,
- * 3. Belzona-Anwendung ,
- * 4. Einsatzbereite Flügel nach Anwendung von Belzona 1321 (Ceramic S-Metal) und Belzona 5811 (Immersion Grade) ,
