# ABDICHTUNG MIT BELZONA BESTEHT DEN SÄURETEST

ID: 3403

**Standort des Kunden:** Petrochemische Anlage, Torun, Polen  
**Antragsdatum:** Juni 2005

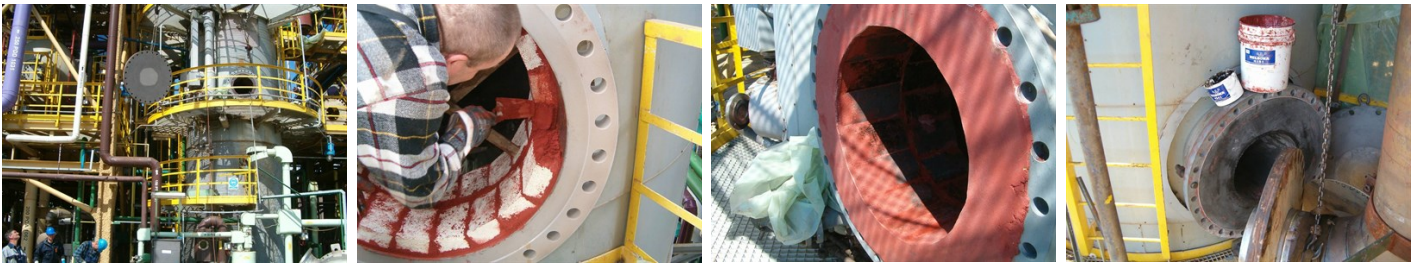
- \* 1. Ansicht auf die Kolonne ,
- \* 2. Anbringen der säurebeständigen Ziegel mit Belzona 4181 (AHR Magma-Quartz) ,
- \* 3. Abgeschlossene Anwendung von Belzona 4181 (AHR Magma-Quartz) ,
- \* 4. Abgeschlossene Anwendung von Belzona 4341 (Magma CR4) ,

Die Anwendung wurde gemäß dem Belzona Know-how System Infoblatt TCC-3 durchgeführt. Im Bereich der Einstiegsöffnung wurde zunächst die Innenbeschichtung entfernt. In einem ersten Schritt wurde Belzona 4181 (AHR Magma-Quartz) zusammen mit säurebeständigen Ziegeln aufgebracht. Anschließend wurden die Flanschflächen zum Schutz mit Belzona 4181 (AHR Magma-Quartz) beschichtet und danach mit Belzona 4341 (Magma CR4) überbeschichtet.
