BELZONA RESISTE AU TEST A L'ACIDE

Localisation du client: Usine pétrochimique, Torun, Pologne

Application: Réservoirs et zones de confinement de produits chimiques

Colonne de process.

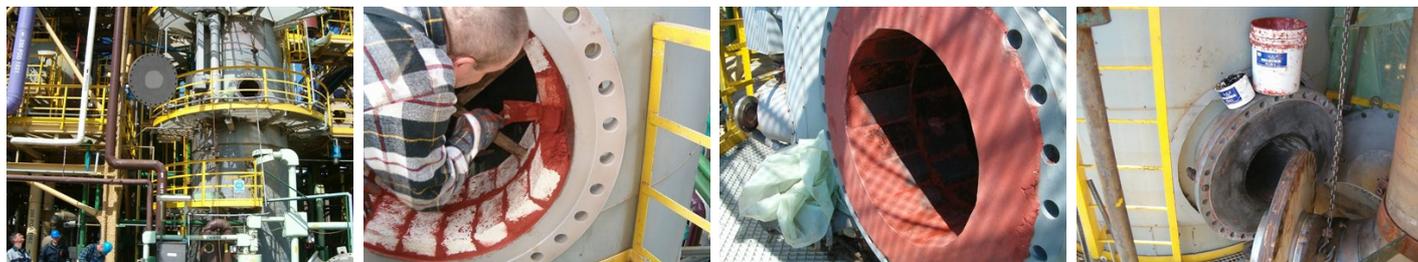
Descriptions des photographies

* 1. Vue de la colonne. 2. Installation de dalles résistantes à l'acide avec Belzona 4181. 3. Application de Belzona 4181 terminée. 4. Application de Belzona 4341 terminée. ,

L'application a été réalisée selon la Procédure Belzona TCC-3. Le revêtement interne fut retiré des deux zones au niveau des trous d'homme. Une première couche de protection fut constituée de Belzona 4181 et de dalles résistantes à l'acide. Les faces de brides furent également protégées avec un revêtement de Belzona 4181, puis recouvert de Belzona 4341.
