# NOUVELLES CUVES REVETUES AVEC BELZONA

ID: 3408

Application: Réservoirs et zones de confinement de produits chimiques

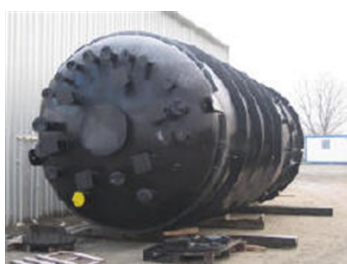
\* 1. Vue extérieure de l'une des cuves 2. Application en cours 3. Application à mi-chemin 4. Application terminée ,

De nouvelles cuves (90m2 chacune) nécessitaient un revêtement afin de résister aux médias corrosifs.
