# LES ELASTOMERES BELZONA ETANCHENT DES FUITES DE GAZ SF6 DANS UNE CENTRALE HYDROELECTRIQUE

ID: 3469

Fuites au niveau des joints d'un commutateur à isolation gazeuse.

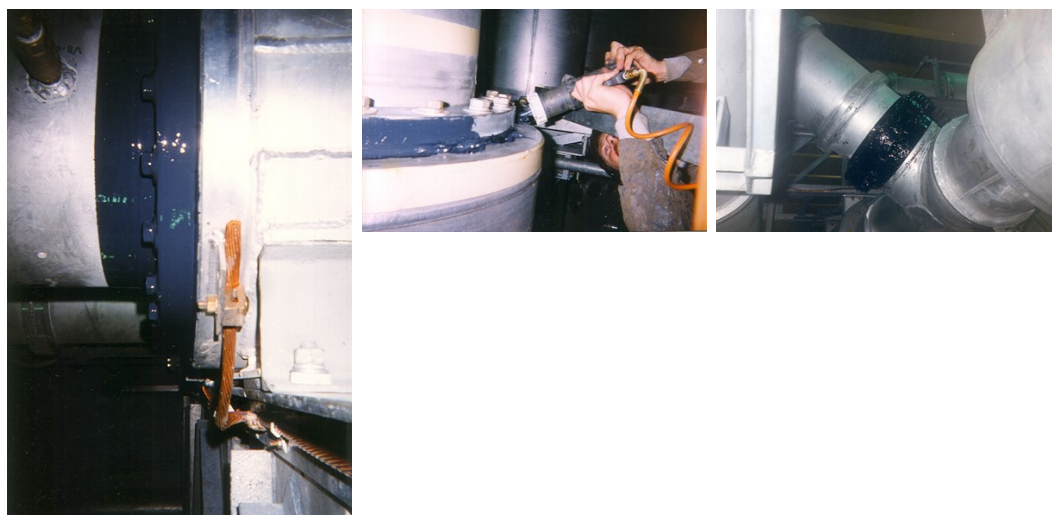
Ces fuites constantes de gaz SF6 représentaient un risque énorme pour l'environnement, étant 25000 fois plus nuisibles que le CO2. Ce système est pressurisé à 45 psi.

\* 1. Belzona 2211 (MP Hi-Build Elastomer) pr&ecirc;t &agrave; &ecirc;tre inject&eacute; dans l&rsquo;interstice entre les deux brides. 2. Une autre variante de cette m&ecirc;me application. 3. Une autre bride rendue &eacute;tanche. ,

L'application a été réalisée selon la Procédure Belzona GSS-4. Les trous d'aiguilles des soudures furent recouverts avec Belzona 1321 (Ceramic S-Metal). Les joints de brides furent rendus étanches avec un Elastomère, appliqué à la brosse et par injection.

Les matériaux Belzona appliqués en 1993 se sont avérés parfaitement efficaces au niveau des joints et des soudures, qui sont aujourd'hui étanches depuis plus de 10 ans. La consommation de gaz SF6 a diminué de plus de 50 bouteilles par an jusqu'à 2 ou 3 bouteilles, épargnant ainsi un excédent de 760000 Euros sur 10 ans. De plus, les émissions de gaz SF6 dans l'atmosphère ont été minimisées, réduisant ainsi grandement l'impact sur l'environnement.
