BELZONA ГЕРМЕТИЗИРУЕТ SF6 ТЕЧЬ НА ГИДРОЭЛЕКТРОСТАНЦИИ

ID: 3470

Течь фланца диэлектрического газообразного изолятора SF6.

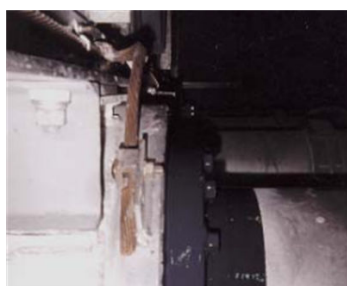
Описание фотографий

* 1. Belzona® 2211 (MP Hi-Build Elastomer) был введён, при помощи инъекции, между фланцевыми соединениями, чтобы заполнить зазоры. 2. Завершённое применение. 3. Были герметизированы несколько различных фланцев с течью. ,

Фланцы SF6 (шестифтористой серы) токопроводящей шины

Применение было выполнено в соответствии с Belzona Ноу-Хау системными листовками о применении материалов GSS-4.

Клиент понял, что данный ремонт сэкономил средства, поэтому было отремонтировано несколько точек с течью. Четыре с половиной года спустя первоначальный ремонт все еще был в хорошем состоянии.
