# BELZONA ГЕРМЕТИЗИРУЕТ ТЕЧЬ МАСЛА И ЗАЩИЩАЕТ ОКРУЖАЮЩУЮ СРЕДУ

ID: 3474

Местоположение Электрическая подстанция,

клиента: Великобритания

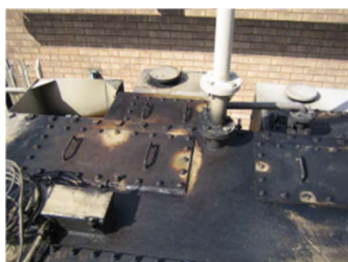
Масло трансформатора, вытекающее с верхней части трансформатора, направлялось к дорожному стоку воды, представляя серьёзную экологическую проблему.

\* 1. Течь трансформатора 2. Подготовка поверхности щёточной машиной MBX 3. Подготовка поверхности завершена, и произведена герметизация «живой» течи при помощи Belzona ® 1291 4. Ремонт завершён нанесением Belzona® 1161 ,
