# MOLKEREIRAMPE MIT BELZONA GEEBNET

ID: 3504

Standort des Kunden: Molkerei, Telford, Großbritannien

Problemzonen am Boden

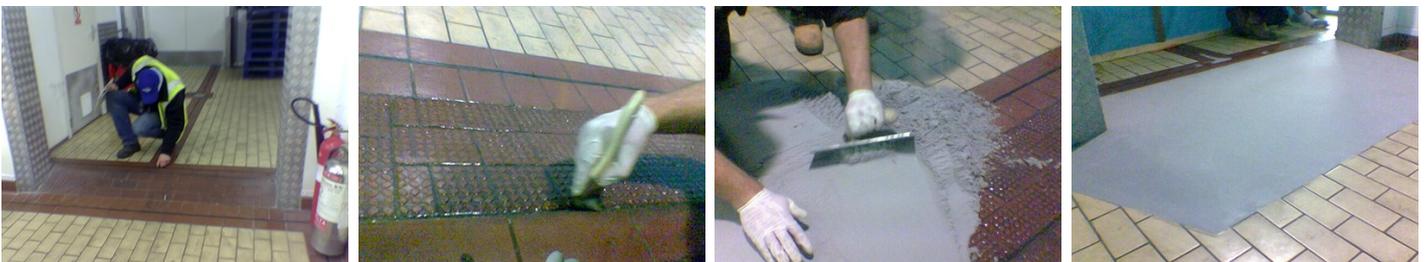
Das Gefälle führte dazu, dass die auf einer Palette befindlichen Produkte nicht mehr sicher per Handgabelhubwagen von einem Gebäudeabschnitt zum anderen transportiert werden konnten, was ein Sicherheitsrisiko darstellte.

- \* 1. Inspektion der Rampe vor den Arbeiten ,
- \* 2. Grundierung vor Auftrag von Belzona 4111 (Magma-Quartz) ,
- \* 3. Auftrag von Belzona 4111 (Magma-Quartz) ,
- \* 4. Abgeschlossene Anwendung ,

Die Molkerei war über die Jahre gewachsen; jeder neue Gebäudeabschnitt befand sich auf verschiedenen Ebenen. Der betroffene Bereich wies eine sehr kurze, steile Rampe zwischen Molkerei und Lagerbereich auf.

Die Anwendung wurde gemäß dem Belzona Know-how System Infoblatt FPA-1 durchgeführt. Um das Rutschrisiko zu vermindern, wurde mit einem Schwamm auf der Oberfläche ein leicht raues Profil erzeugt.
