# LANGZEITSCHUTZ EINES STERNWARTEN-DACHS MIT BELZONA

Standort des Kunden: Mills Observatory (Sternwarte), Dundee,  
Schottland

Anwendung: Problemzonen am Dach

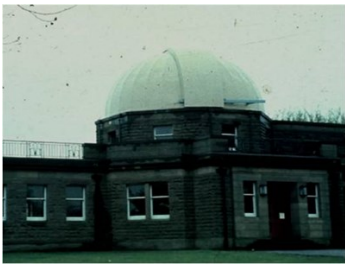
- \* 1. Ursprüngliche Anwendung im Jahr 1974 ,
- \* 2. Sanierung im Jahr 1988 ,
- \* 3. Inspektion im Jahr 2010 ,
- \* 4. Anwendung 2010 in einwandfreiem Zustand ,

1974 war ein vollverstärktes Belzona 3111 (Flexible Membrane)-System aufgebracht worden. 1988 wurde das Dach mit einer Schicht Belzona 3111 (Flexible Membrane) saniert, um eine zuverlässige, zukünftige Witterungsbeständigkeit sicherzustellen. Zur Verbesserung der Ästhetik wurde 2003 Belzona 5151 (Hi-Build Cladding) aufgetragen.

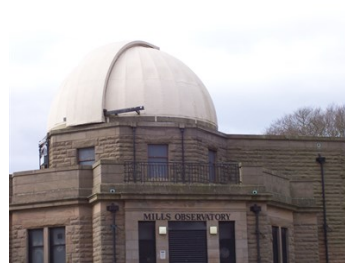
Bei einer Inspektion im Jahr 2010 befand sich die Anwendung in einem einwandfreien Zustand. Durch die selbstreinigenden Eigenschaften von Belzona 5151 (Hi-Build Cladding) weist es immer noch ein ausgezeichnetes Erscheinungsbild auf.
