NEUE WÄRMETAUSCHER MIT BELZONA GESCHÜTZT

ID: 3520

Anwendung: Wärmetauscher

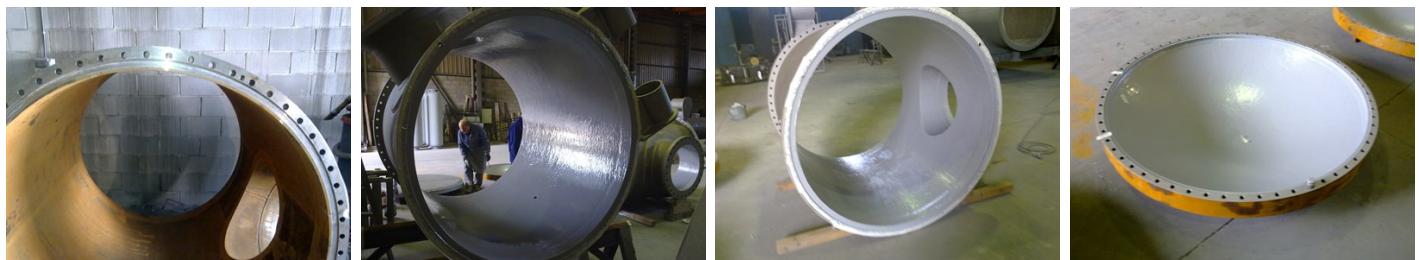
Fotobeschreibungen

- * 1. Zu beschichtende Ausrüstung vor dem Strahlen ,
- * 2. Beschichtung mit Belzona 5891 (HT Immersion Grade) ,
- * 3. Abgeschlossene Beschichtung mit Belzona 5891 (HT Immersion Grade) ,
- * 4. Mit Belzona 5891 (HT Immersion Grade) beschichtete Endplatte ,

Die Anwendung wurde gemäß dem Belzona Know-how System Infoblatt HEX-3 durchgeführt.

Dank Belzona konnte die Ausrüstung schnell und wirtschaftlich vor Ort beschichtet werden, ohne dass dabei teure und komplizierte Systeme wie Ebonit eingesetzt werden mussten.
