# NEUE WÄRMETAUSCHER MIT BELZONA GESCHÜTZT

Standort des Kunden: *Unternehmen für industrielle  
Aufbereitung, Barcelona, Spanien*

Anwendung: *Wärmetauscher*

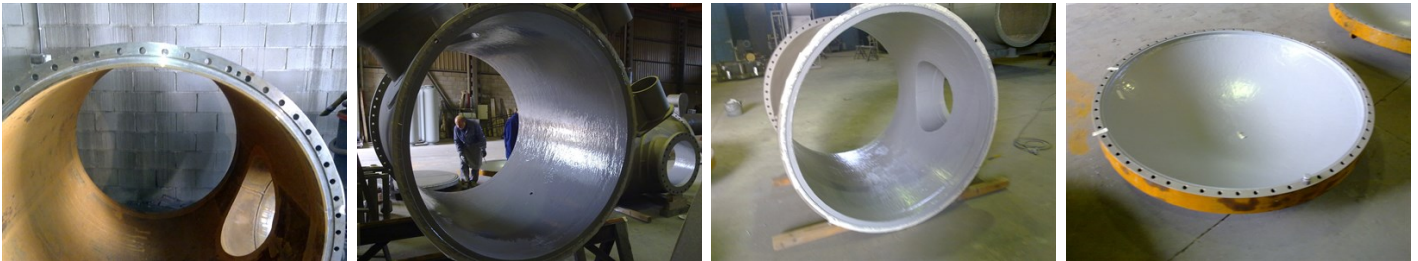
- \* 1. Zu beschichtende Ausrüstung vor dem Strahlen ,
- \* 2. Beschichtung mit Belzona 5891 (HT Immersion Grade) ,
- \* 3. Abgeschlossene Beschichtung mit Belzona 5891 (HT Immersion Grade) ,
- \* 4. Mit Belzona 5891 (HT Immersion Grade) beschichtete Endplatte ,

Die Anwendung wurde gemäß dem Belzona Know-how System Infoblatt HEX-3 durchgeführt.

Dank Belzona konnte die Ausrüstung schnell und wirtschaftlich vor Ort beschichtet werden, ohne dass dabei teure und komplizierte Systeme wie Ebonit eingesetzt werden mussten.
