SICHERE FEUERLEITER DANK BELZONA-REPARATUR

ID: 3521

Standort des Kunden: Polizeiwache, Großbritannien

Antragsdatum: November 2010

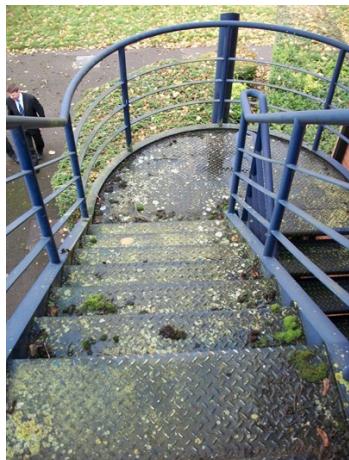
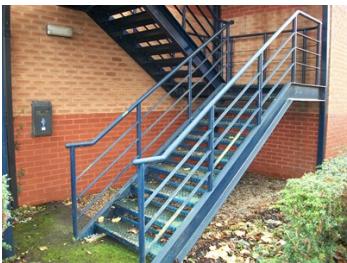
Fortwährender Fußverkehr und Witterungseinflüsse hatten an den Feuerleiterstufen zu Abnutzungsscheinungen und andere Schäden geführt, sodass die Gefahr eines Ausrutschens bestand.

- * 1. Ursprünglicher Zustand der Stufen ,
- * 2. Ursprünglicher Zustand der Stufen ,
- * 3. Abgeschlossene Anwendung ,
- * 4. Abgeschlossene Anwendung ,

Die Anwendung wurde gemäß dem Belzona Know-how System Infoblatt FPA-8 durchgeführt. Auf die Stufen wurde Belzona 4411 (Granogrip) in den Farben Grau und Gelb mit beigemischem Zuschlagstoff aufgetragen. Auf das Geländer wurden Belzona 5111 (Ceramic Cladding) und Belzona 6111 (Liquid Anode) aufgebracht. Korrosionsschäden an der Stahlkonstruktion wurden mit Belzona 1111 (Super Metal) ausgebessert.
