# ROHRSTUTZEN IN STAHLWERK MIT BELZONA REPARIERT

Standort des Kunden: Stahlwerk, Nordrhein-Westfalen,  
Deutschland

Anwendung: Tanks und Eindämmungsbereiche für  
Chemikalien

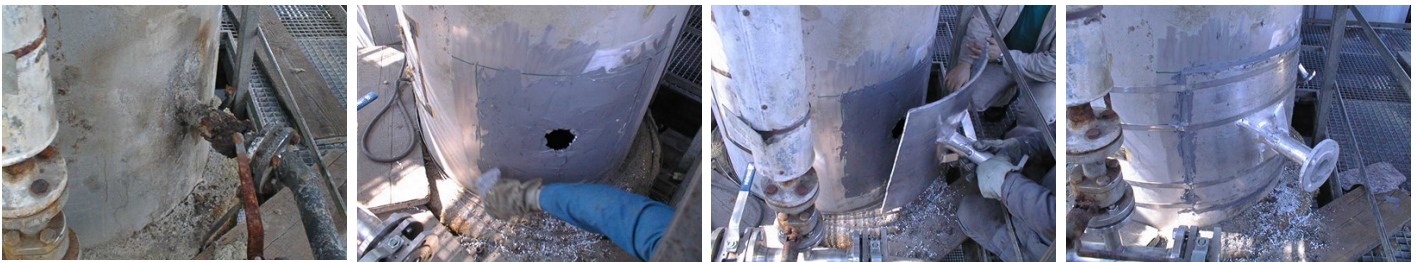
Die Sicherheitstauchbehälter wiesen im Bereich der Anschlüsse und Wände aufgrund von Dampf und Chemikalienangriff durch die enthaltenen Medien (Kokereigas und Wasser) Schäden auf. In diesem Bereich liegen Temperaturen von 50-104 °C vor.

- \* 1.☐Korrosionsschäden an Behälter und Rohr ,
- \* 2.☐Anwendung von Belzona 1111 (Super Metal) ,
- \* 3.☐Anbringen der Platte ,
- \* 4.☐Abgeschlossene Anwendung ,

Die Anwendung wurde gemäß dem modifizierten Belzona Know-how System Infoblatt TCC-1 durchgeführt. Zunächst wurde ein Rohrstutzen auf eine vorgeformte Platte geschweißt. Anschließend wurde Belzona 1111 (Super Metal) auf beide Oberflächen aufgetragen und die Platte angebracht. Während der Aushärtung wurde die Platte mithilfe von Metallspannbändern in Position gehalten. Überschüssiges Material am Plattenrand wurde ausgekehlt. Nach der vollständigen Aushärtung wurden die Spannbänder entfernt.
