SCHORNSTEIN MIT BELZONA-SCHUTZ – EINE GLANZLEISTUNG

ID: 3534

Standort des Kunden: Kraftwerk, Polen
 Antragsdatum: September 2008

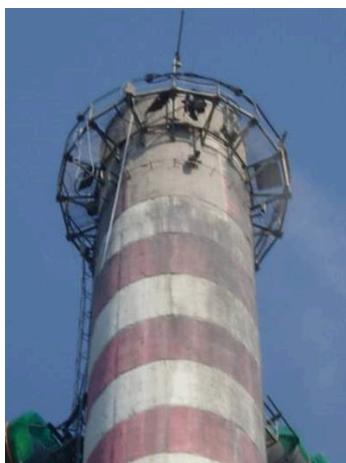
- * 1. Vorarbeiten im September 2008 ,
- * 2. Anwendung mit Höhenarbeitern ,
- * 3. Abgeschlossene Anwendung ,
- * 4. Inspektion im Jahr 2010: Die zwei obersten Beschichtungsstreifen weisen weiterhin eine glänzende Oberfläche auf.

Die Anwendung wurde gemäß dem Belzona Know-how System Infoblatt WPA-2 durchgeführt. Anstelle eines Gerüsts wurden Höhenarbeiter eingesetzt. Die zwei obersten, am stärksten angegriffenen Beschichtungsstreifen wurden mit rotem und weißem Belzona 5111 (Ceramic Cladding) erneuert.
