# BELZONA ® РЕШЕНИЕ ПОЛУЧИЛО ПРИЗНАНИЕ, КОГДА ВРЕМЯ ПРОСТОЯ БЫЛО СВЕДЕНО К МИНИМУМУ.

ID: 3543

Местоположение Геотермальная

клиента: электростанция Филиппины

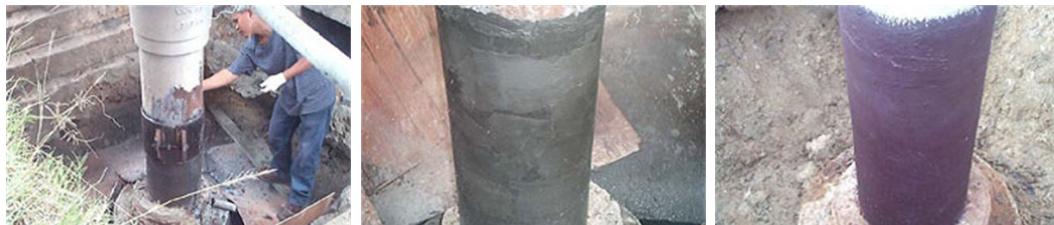
## Описание фотографий

Промежуточная обсадная колонна критически нуждалась в ремонте. Инженеры электростанции не хотели прибегать к крайним мерам, и отключать оборудование. Они выбрали применение тепло-активируемых продуктов Belzona®, как единственное технически приемлемое решение.

\* 1. Изъеденные коррозией участки колонны отремонтированы с помощью Belzona® 1251, перед применением Belzona® 5851. 2. Отверждение Belzona® 1251 при высоких температурах в производстве, имеет адгезивную прочность 22063.1 кПа. 3. Заключительный слой Belzona® 5851 придаст дополнительную защиту... ,

Подготовка поверхности была проведена вручную. Затем, поверх сильно изъеденных коррозией участков, поместили новую металлическую обшивку, которая была приклейна к поверхности при помощи Belzona® 1251. После того, как материал начал отверждаться, был использован Belzona® 5851 на всей поверхности, с целью дополнительной защиты.
