# BELZONA® 5851 ПОМОГАЕТ ИЗБЕЖАТЬ ОСТАНОВКИ ПРОИЗВОДСТВЕННОГО ПРОЦЕССА

Заявление: VPF-Valves, Pipes and Fittings

Местоположение: Буровая установка платформы

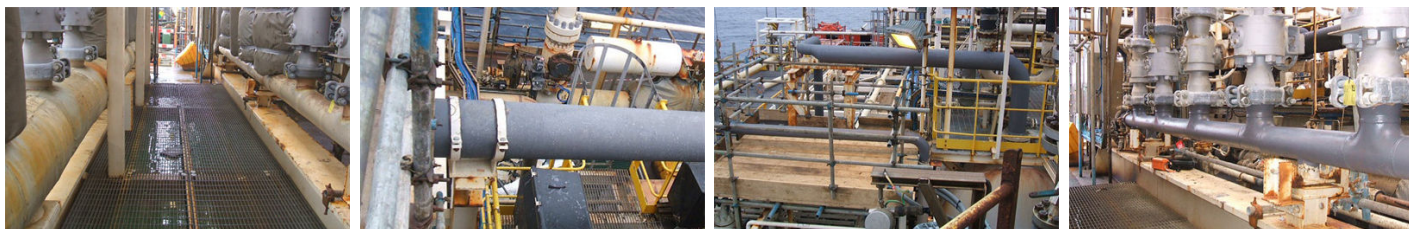
## Описание фотографий

В результате разрушения первоначального красочного покрытия, трубопровод подвергся риску образования трещин, вследствие коррозии от напряжения, которая возникает каждый раз во время проведения испытаний спринклерной системы пожаротушения.

\* 1. Система трубопроводов, демонстрирующая разрушение красочного покрытия, в результате атмосферных воздействий. 2. Belzona® 5851 применяется на открытых участках трубопровода. 3. Belzona® 5851 применяется на открытых участках трубопровода. 4. Belzona® 5851 применяется на магистральном трубопроводе. ,

Под влиянием атмосферных воздействий, произошло разрушение красочного покрытия высокотемпературных дуплексных линий.

Применение было выполнено в соответствии с улучшенной Системной Листовкой Belzona Ной-Хау VPF-2. Трубопровод подвергся водоструйной очистке, с целью удаления разрыхлённой краски и любых солей с поверхности подложки.
