BELZONA® 5811 ВОССТАНАВЛИВАЕТ И ЗАЩИЩАЕТ УЧАСТКИ ОБВАЛОВКИ

Заявление: *TCC-Tanks and Chemical Containment Areas*

Местоположение *Электростанция, штат*

клиента: *Алабама, США*

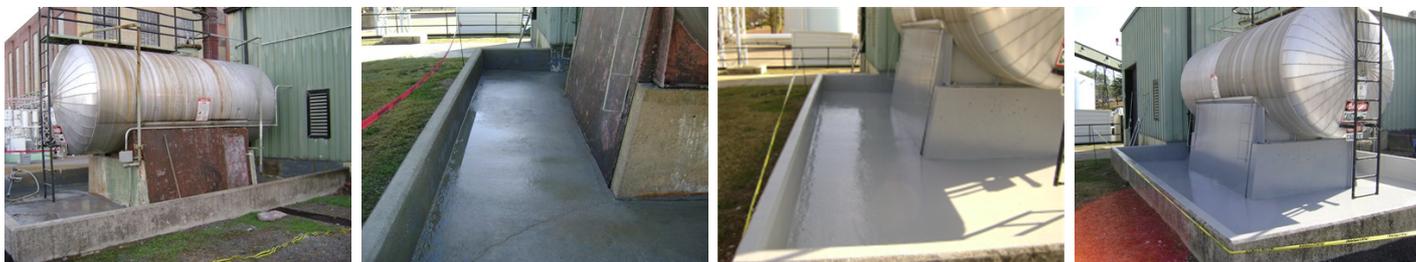
Описание фотографий

Произошло разрушение покрытия на участках обвалований щелочных химических веществ, на производственной территории заказчика, и необходима установка нового непроницаемого покрытия.

* Обвалование в результате воздействия химических веществ, перед удалением старого покрытия 2. Обвалование в результате воздействия химических веществ, после удаления старого покрытия 3. После завершения применения продукта Belzona 4. После завершения применения продукта Belzona ,

Применение было проведено в соответствии с Ноу-Хау системной листовкой о применении материалов ТСС-15. Старое покрытие было удалено при помощи водоструйной обработки под высоким давлением. Продукт Belzona® 5811 применяется, как на обваловании, так и на основании резервуара.
