# Используя продукт Belzona® произведена герметизация участка обваловки размером 1895 кв.м

Промышленность: *Chemical & Petrochemical*  
Объект:

Местоположение: *Химический завод, Северная Алабама США.*

Заявление: *TCC-Tanks and Chemical Containment Areas*

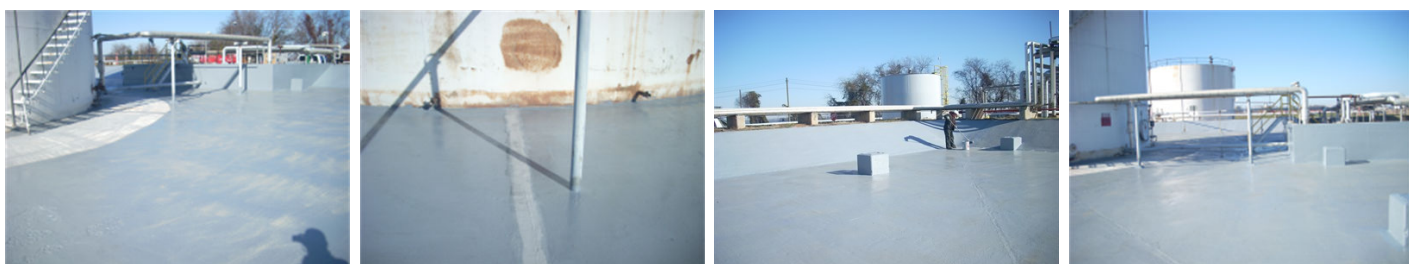
*Трещины и разрушения покрытия бетонной обваловки.*

\* Общий вид обваловки 2. Закрытие компенсационных швов 3. Нанесён 2-й слой Belzona® 5811 4. Применение завершено покрытием Belzona® 5111 ,

Применение было проведено в соответствии с изменённой Belzona Noу-Хау системной листовкой о применении материалов ТСС-15. Бетон был обработан при помощи водоструйной обработки под высоким давлением, с целью удаления разрыхлённого покрытия и уплотнителя компенсационных швов. Затем, была произведена герметизация с Belzona® 4521, были нанесены 2 слоя Belzona® 5811 и поверхностное покрытие Belzona® 5111 с целью защиты от ультрафиолетового излучения.
