Используя продукт Belzona® произведена герметизация участка обваловки размером 1895 кв.м

Заявление: TCC-Tanks and Chemical
Containment Areas

Местоположение Химический завод, Северная
клиента: Алабама США.

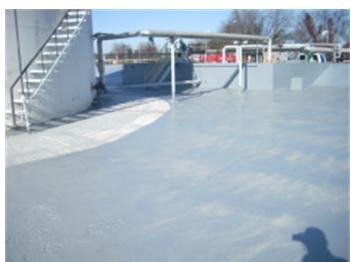
Трещины и разрушения покрытия бетонной обваловки.

* Общий вид обваловки 2. Закрытие компенсационных швов 3. Нанесён 2-й слой Belzona® 5811
4. Применение завершено покрытием Belzona® 5111 ,
