# MOTORBLOCK UND ZYLINDERLAUFBUCHSE MIT BELZONA WIEDERAUFGEBAUT UND GESCHÜTZT

Industrie: *Allgemeine Industrie*  
Anwendung: *Motoren und Gehäuse*  
Substrat: *Metall*  
Produkte: *\* Belzona 1111 (Super Metal) ,*  
*\* Belzona 1391 (Ceramic HT) ,*

Standort des Kunden: *Motoreninstandsetzungsunternehmen*  
Antragsdatum: *August 2005*

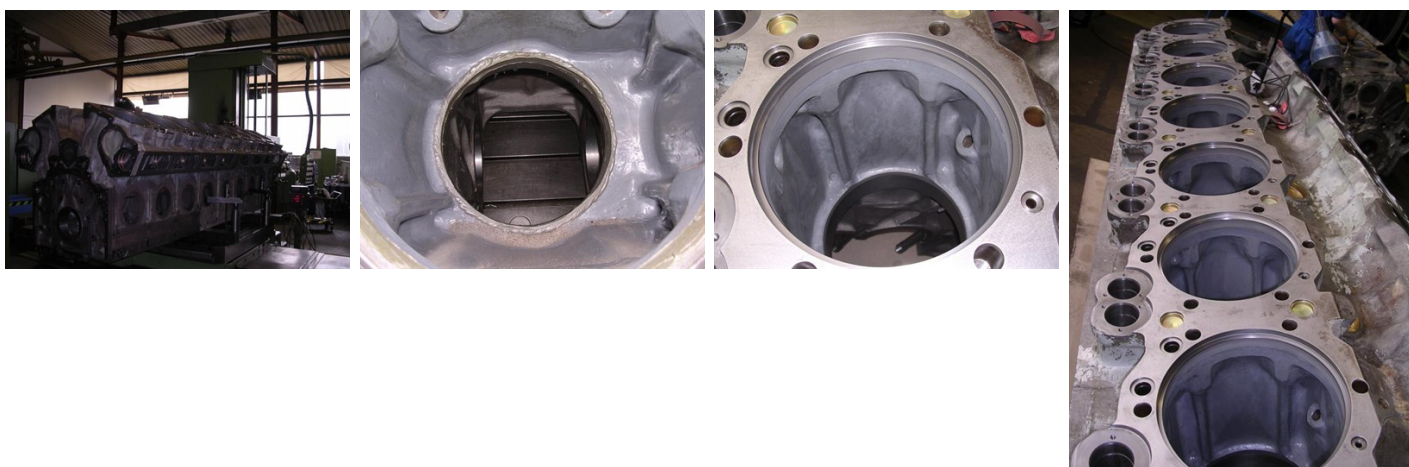
*Korrosions- und Kavitationsschäden im Kühlwasserbereich. Darüber hinaus waren auch die Dichtflächen für O-Ringe von Zylinderlaufbuchsen defekt.*

- \* 1. Der Schiffsmotorblock vor der Reparatur ,
- \* 2. Nahaufnahme des Anwendungsbereichs ,
- \* 3. Nahaufnahme des Anwendungsbereichs ,
- \* 4. Abgeschlossene Anwendung am Schiffsmotorblock ,

Schiffsmotorblock und undichte O-Ring-Dichtflächen.

Die Anwendung wurde gemäß dem Belzona Know-how System Infoblatt ENC-5 durchgeführt. Zunächst wurden die Dichtflächen ausgedreht. Anschließend erfolgte der Aufbau mit Belzona 1111 (Super Metal), das maschinelle Bearbeitung erlaubt. Korrosions- und Kavitationsschäden wurden mit Belzona 1111 (Super Metal) wiederaufgebaut. Der Kühlwasserbereich wurde mit einer Belzona 1391 (Ceramic HT)-Komplettbeschichtung versehen.
