BELZONA® ГЕРМЕТИЗИРУЕТ ПЛАВАЮЩУЮ КРЫШУ РЕЗЕРВУАРА

ID: 3650

Местоположение *Химический завод, штат*
клиента: *Техас С.Ш.А.*

Субстрат: *Углеродистая сталь*

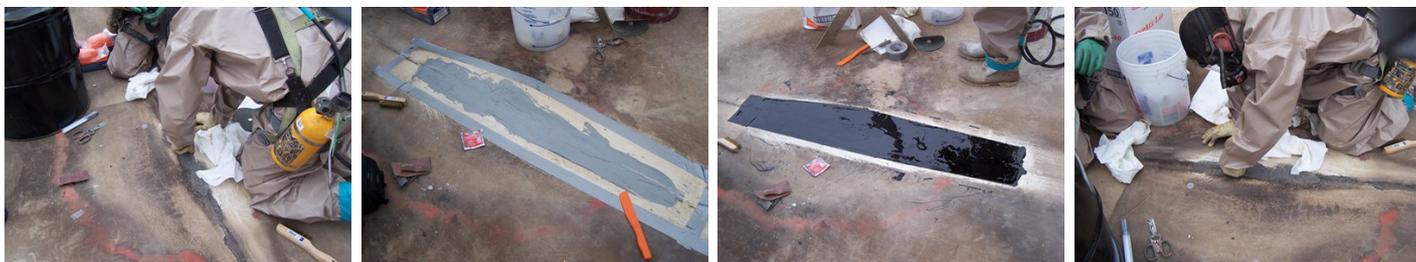
Описание фотографий

В результате коррозии шва и значительного гидростатического напора возникали ощутимые потери содержимого резервуара. Это вызывало беспокойство не только по поводу эксплуатации, но также по поводу охраны окружающей среды и техники безопасности.

* 1. Подготовка поверхности у шва 2. Belzona® 1291 используется для остановки активных утечек 3. Оклейка участка лентой и дополнительная герметизация с Belzona® 1221 4. Последний защитный слой с Belzona® 2111 продуктом ,

Коррозия, вызванная скоплением воды под припаянной пластиной на плавающей крыше резервуара.

Применение было проведено в соответствии с Belzona Ноу-Хау Системной Листовкой TCC-1. Активная утечка была остановлена Belzona® 1291. Ремонтный участок был выровнен Belzona® 1221. Отмеченный лентой участок дополнительно покрыт Belzona® 2111 для создания эластичного уплотнения. Рабочие использовали кислородные маски с подачей воздуха в целях соблюдения техники безопасности.
