# BELZONA® ЭКОНОМИТ РЕСУРСЫ НЕФТЕПЕРЕРАБАТЫВАЮЩЕГО ЗАВОДА НА МИЛЛИОНЫ

Заявление: *TCC-Tanks and Chemical Containment Areas*

Местоположение: *Нефтеперерабатывающий завод*

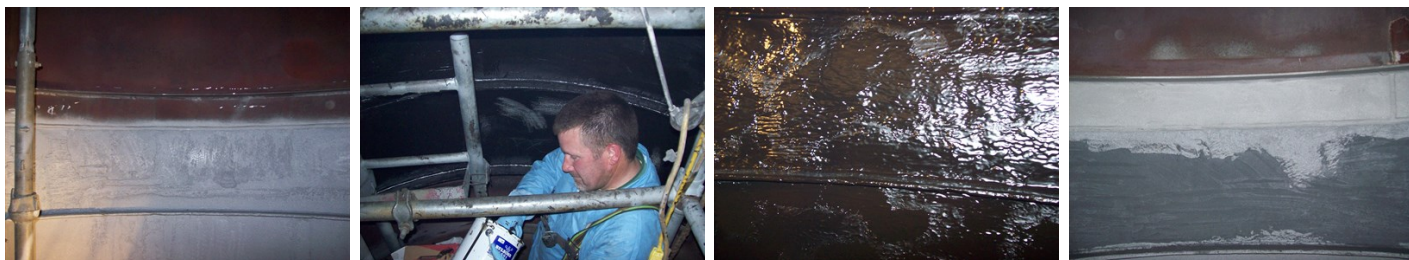
## Описание фотографий

Коррозионные рабочие жидкости и повышенные температуры усиливают скорость распространения коррозии. Если коррозия не была бы устранена, толщина стенок этой технологической ёмкости была бы доведена до минимума, и потребовалась бы принудительная остановка.

\* 1. Участок, обработанный абразивной обдувкой 2. Участок отремонтирован с Belzona® 1511 3. Применение Belzona® 1591 4. Завершенное применение после проверки поверхности на наличие пузырей ,

Регенерационная колонна амина с режимом работы при температуре выше 120°C в среде, содержащей сероводород и дигликольамин.

Применение Belzona® 1511 и Belzona® 1591 было проведено в соответствии с Belzona® Ной-Хау Системной Листовкой ТСС-5.

Возможными вариантами ремонта были Belzona решение или сварка повреждённых участков. Решение Belzona требовало менее \$40'000 стоимости продукта и трудозатрат и было завершено в течение 3-х дней. Сварка потребовала бы \$100'000 стоимости продукции и трудозатрат и, самое главное, остановки производственного процесса на 10 дней. Так как ежедневная потеря
