# НАНЕСЕНИЕ ВНУТРЕННЕГО ПОКРЫТИЯ BELZONA® В РЕЗЕРВУАРЕ ДЛЯ ХРАНЕНИЯ НЕФТИ

ID: 3661

Защита от коррозии внутреннего покрытия резервуара для хранения сырой нефти.

Нанесение внутреннего покрытия в резервуаре для хранения сырой нефти ёмкостью 20,000 баррелей.

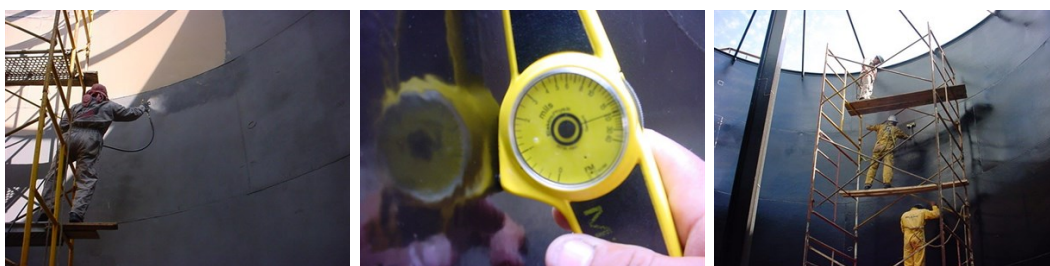
## Описание фотографий

\* 1. Применение материала Belzona® 5811 было осуществлено однокамерной системой безвоздушного распыления. 2. Измерение толщины сухой пленки, в соответствии с системой строгого контроля за качеством, как важного этапа данного применения. 3. Вид применения двухслойной системы покрытия. Проверка сплошности покрытия была осуществлена при применении низковольтного напряжения для обнаружения пустот в покрытии, прежде чем вернуть резервуар в эксплуатацию. ,

Применение Belzona® 5811 было проведено с использованием безвоздушной системы распыления. При этом ремонт технологической емкости такой величины был осуществлен за небольшую фракцию времени, в сравнении со временем, затраченным на осуществление ремонта традиционными методами. Предпочтенная система покрытия Belzona® была применена ввиду её
