Chimenea brillante gracias a la protección Belzona

Industria: *Energía*
 Solicitud: *Áreas problemáticas de la pared*
 Sustrato: *Concreto*
 Productos: ** Belzona® 5111 (Ceramic Cladding),*

Ubicación del cliente: *Central eléctrica, Polonia*
 Fecha de aplicación: *Septiembre 2008*

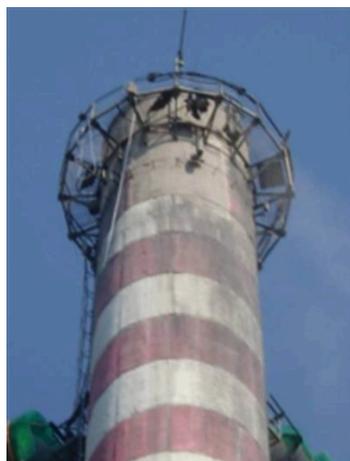
Los sistemas de revestimiento existentes habían llegado al final de su vida útil, deteriorándose y dejando la chimenea con una pobre imagen y protección. El cliente realizó una comparación entre Belzona y un competidor.

- * Septiembre de 2008, antes de comenzar los trabajos ,
- * Aplicación en proceso mediante la técnica de suspensión de cuerdas ,
- * Las dos bandas brillantes superiores han sido revestidas con Belzona® 5111 ,
- * Revisión en 2010 - las dos bandas superiores siguen brillantes ,
