# BELZONA STABILISIERT GASPIPELINE AUF BRÜCKEN

ID: 3824

Standort des Kunden: Ferngasunternehmen, Slowakei  
Antragsdatum: Erste Reparatur im Jahr 1998.

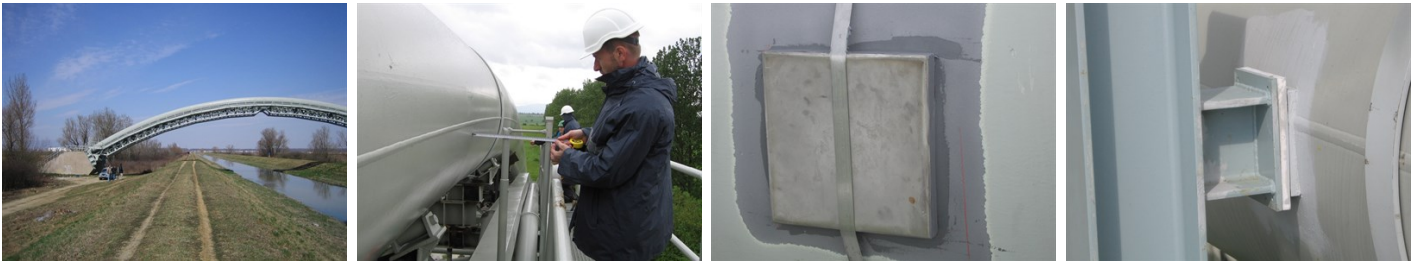
Zur Fixierung der Pipeline auf der Brücke mussten zwischen Brücke und Pipeline Gleitfüße (16 pro Brücke) installiert werden. Schweißarbeiten waren nicht möglich, da die Gaspipeline nicht außer Betrieb genommen werden konnte.

- \* 1. Ansicht der Pipelinebrücke .
- \* 2. Oberflächenvorbereitung/Ausmessen des Anwendungsbereichs .
- \* 3. Verkleben der Verschleißplatte mit Belzona 1111 (Super Metal) .
- \* 4. Abgeschlossene Anwendung .

Die Anwendung wurde gemäß dem Belzona Know-how System Infoblatt VPF-15 durchgeführt.

Jeder Gleitfuß ist durch eine Verschleißplatte, die an die Pipeline angebracht werden musste, mit der Pipeline „verbunden“. Belzona 1111 (Super Metal) bietet ausgezeichnete Adhäsion auf einer Vielzahl von Substraten. Da für die Anwendung darüber hinaus keinerlei Heißenarbeiten nötig waren, musste die Gasversorgung nicht unterbrochen werden. Seit 1998 sind bereits an 5 Brücken erfolgreich Stützkonstruktionen angebracht worden.
