BELZONA STABILISIERT GASPIPELINE AUF BRÜCKEN

ID: 3824

Standort des Kunden: Ferngasunternehmen, Slowakei
Antragsdatum: Erste Reparatur im Jahr 1998.

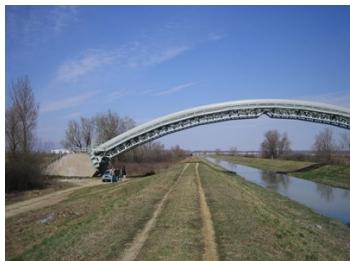
- * 1. Ansicht der Pipelinebrücke. ,
- * 2. Oberflächenvorbereitung/Ausmessen des Anwendungsbereichs. ,
- * 3. Verkleben der Verschleißplatte mit Belzona 1111 (Super Metal). ,
- * 4. Abgeschlossene Anwendung. ,
