Belzona estabiliza una tubería de gas en el puente

Industria: *Gas de petróleo*

Ubicación del cliente: *Compañía de transmisión de gas, Eslovaquia*

Solicitud: *Válvulas, Tuberías y Accesorios*

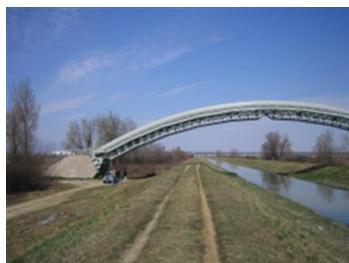
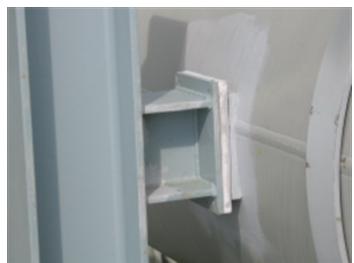
Descripciones de fotografías

El cliente necesitaba mantener la tubería en una posición fija, para lo que debían instalarse varios soportes móviles entre el puente y la tubería. La soldadura no era posible dado que la línea de gas estaba en funcionamiento. Cada puente tiene 16 soportes.

- * Vista general del puente de la tubería ,
- * Preparación/ medida de la situación de los soportes ,
- * Belzona® 1111 utilizado para adherir la placa de desgaste ,
- * Aplicación/ completada con el soporte móvil colocado ,

Cada soporte está "conectado" a la tubería a través de placas de desgaste. Era necesario fijar estas placas a la tubería. Belzona® 1111 proporciona una alta fuerza de adhesión sin la necesidad de realizar trabajos en caliente, permitiendo realizar la aplicación sin interrumpir el suministro de gas. Desde 1998, se han adherido soportes con Belzona en 5 puentes, y continúan sin mostrar ningún problema hasta la fecha.
