BELZONA® ЕЖЕГОДНО ЭКОНОМИТ БОЛЕЕ \$7,200 НА ГИДРОТЕХНИЧЕСКОМ НАСОСЕ

Заявление: *CEP-Centrifugal Pumps*

Местоположение *Де-Мойн водопровод,*

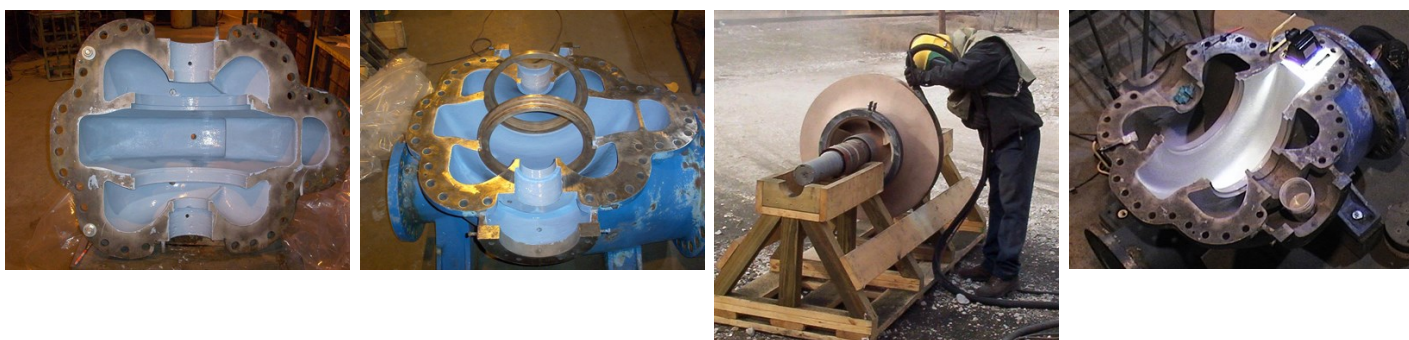
Описание фотографий

Эрозия и проблемы с подшипниками.

* 1. Подготовка поверхности для проведения применения. 2. Рабочие колесо также было отремонтировано/защищено с Belzona. 3. Прогресс в рабочем процессе. 4. Завершённое применение - насос готов к вводу в эксплуатацию. ,

Проведён ремонт с Belzona® 1221 (Super E-Metal) участков поврежденных эрозией. Затем нанесён двойной слой Belzona® 1341 (Supermetalglide). Belzona® 1341 является сертифицированным продуктом NSF для контакта с питьевой водой. Производственные испытания определили среднее повышение полного КПД насоса на 7.2%, что приводит к ежегодной экономии в \$7,200.
