# ЭНЕРГЕТИЧЕСКАЯ КОМПАНИЯ ОДОБРЯЕТ РЕШЕНИЕ BELZONA

Местоположение АЭС, Франция

Заявление: CEP-Centrifugal Pumps

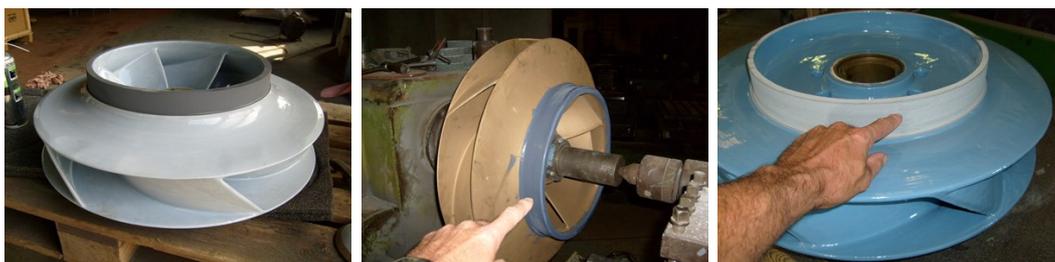
Эрозия-коррозия, вызванные контактом с морской водой.

\* 1. Начало применения, нанесение Belzona® 1321 на уплотнительное кольцо. 2. Нанесение первого слоя Belzona® 1341. 3. Завешенное применение с механической обработкой уплотнительного кольца до требуемого размера. ,

Применение проведено в соответствии с Belzona Ноу-Хау Системной листовкой CEP-3. Поверхности рабочего колеса защищены с помощью Belzona® 1341 с последующим применением Belzona® 1321 на уплотнительном кольце и его механической обработкой до требуемого размера.
