# МАГИСТРАЛЬНЫЙ НАСОС ВОДЯНОГО ОХЛАЖДЕНИЯ ЗАЩИЩЁН С ПОМОЩЬЮ BELZONA

Заявление: CEP-Centrifugal Pumps

Местоположение Электростанция, работающая

клиента: на угле, Великобритания

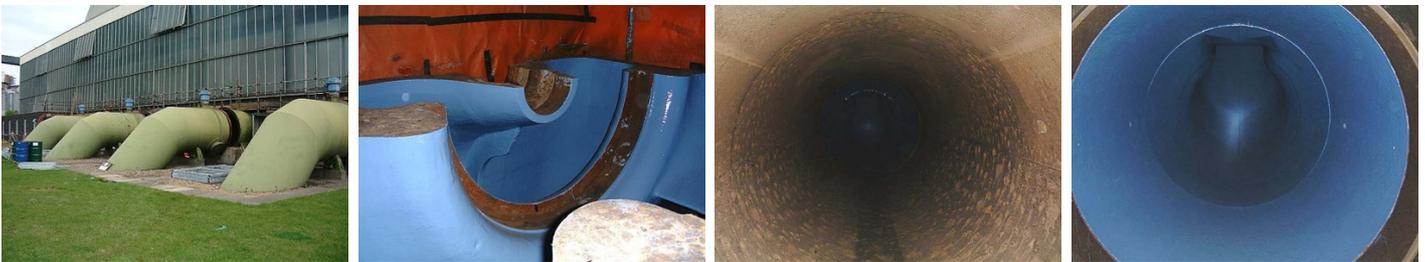
Эрозия-коррозия, особенно на основных компенсационных кольцах, водорезах и нагнетательных трубах.

\* 1. Габариты насоса можно представить по размеру нагнетательных труб 2. Покрыта всасывающая сторона 3. Очевидность степени повреждений, вызванных коррозией на нагнетательных трубах. 4. Завершённое покрытие ,

Применение было выполнено в соответствии с Belzona Ноу-Хау системными листовками о применении материалов CEP-1 и CEP-3. Особенное внимание было уделено подготовке поверхности с повторной очисткой паром, а также была использована абразивоструйная обработка для удаления солевого загрязнения.

Ранее использовалось альтернативное керамическое покрытие. Это покрытие было дешевле, но не обеспечивало повышение эффективности насоса. Продукт Belzona ® 1341 обеспечил повышение эффективности насоса с его последующей окупаемостью. Покрытие продолжает находиться в хорошем состоянии в 2007 году.
