BELZONA INSTALA TUBULAÇÃO DE 14" DE DIÂMETRO EM TANQUE DE ÁGUA FRIA

ID: 3844

Localização do cliente: *Produtora de alumínio, São Luís, MA, Brasil*

Substrato: *Tubo de aço carbono e Parede de concreto*

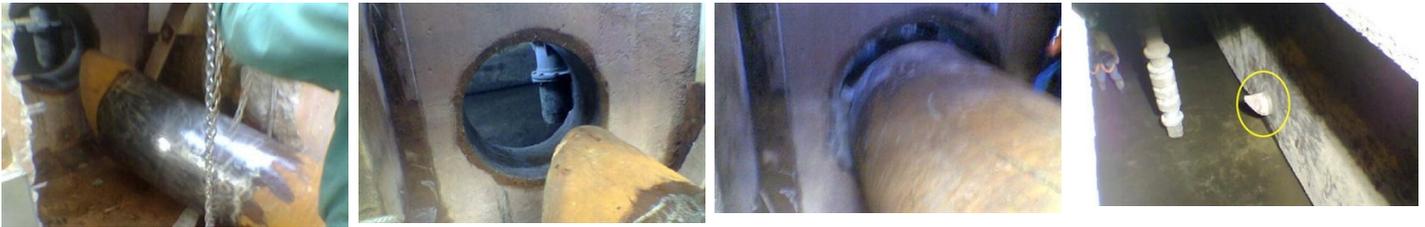
Descrições da fotografia

- * 1. Tubulação com a superfície preparada e condicionada com Belzona® 4911 ,
- * Furo na parede com a superfície preparada e condicionada com Belzona® 4911 ,
- * Aplicação de Belzona® 4111 entre o tubo e a parede ,
- * Superfície interna do tanque impermeabilizada com Belzona® 4211. ,

O tanque foi esvaziado e teve a parede perfurada mecanicamente (diâmetro de 16"). As superfícies foram preparadas manualmente, com escova rotativa e lixa manual grossa. Após a limpeza, aplicou-se Belzona® 4911 (Condicionador de superfície) no tubo e no furo de concreto. Aplicou-se Belzona® 4111 na área entre o tubo e a parede de concreto, vedando completamente a área. Na parte interna do tanque, onde estava previsto contato imediato com água, foi aplicado Belzona® 4211, o qual tem características

de cura rápida para vedar e impermeabilizar substratos de concreto. O reparo foi realizado em temperatura ambiente com base no Sistema de Folhetos Belzona TCC-9.

O reparo com Belzona permitiu o retorno à operação após 3 horas da aplicação concluída.
