# PROTECTION D'UNE CONDUITE CONTRE L'USURE DES BATTITURES

ID: 3886

Conduite d'eau brute chargée en battitures de longueur de 500m ; et de diamètre de 1,5m.

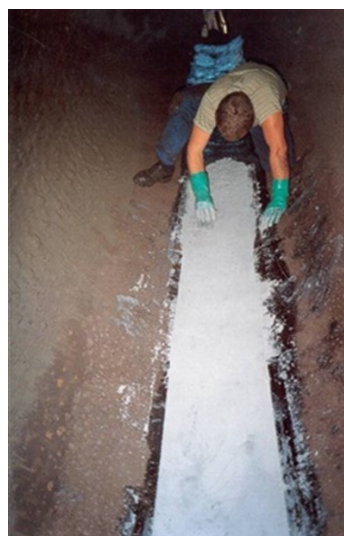
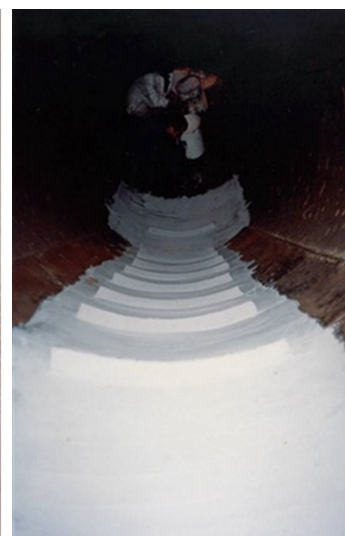
\* 1. Application du Belzona 4911 (Magma TX Conditioner) après le sablage. 2. début d'application du Belzona 4111 (Magma-Quartz) après la pose des profils servant d'appui pour égaliser et pour contrôler l'épaisseur du produit et pour limiter les rives de l'application. 3. Application en cours. 4. Confection d'escaliers avec Belzona 4111 (Magma-Quartz) sur une zone en pente de la canalisation, pour faciliter les inspections. ,

L'application a été réalisée selon la Procédure Belzona VPF-2.

appliqué sur quelques millimètres d'épaisseur, a été retenu. La solution Belzona a été choisie grâce à la vitesse de durcissement rapide qui a permis de réduire les temps d'intervention. Aussi, afin de faciliter les futures inspections, des escaliers ont été créés sur les surfaces verticales. L'application a été réalisée sur 5 ans : 100 m / an (soit 45 seaux) soit environ 200 pots sur les 5 ans. Après les inspections effectuées en 2000, en 2001, et en 2002, le produit est toujours en parfait état.
