# REPARATUR MIT BELZONA AN PUMPENDIFFUSOR ÜBERTRIFFT ALLE ERWARTUNGEN

ID: 3892

Anwendung: Kreiselpumpen

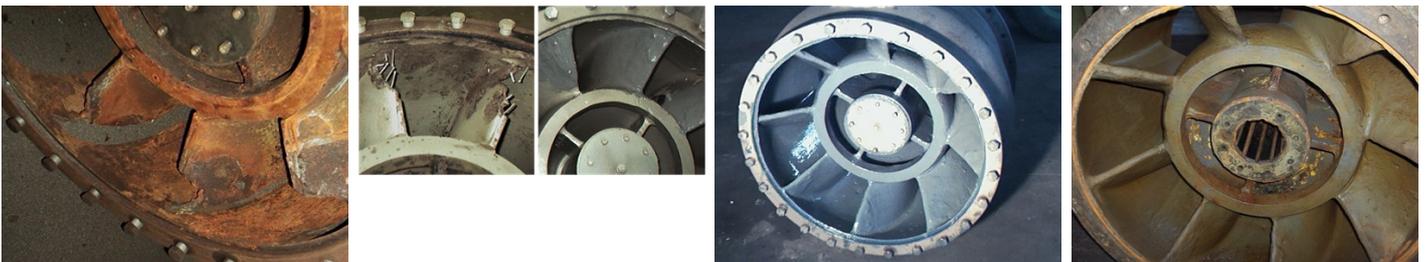
Aufgrund von Erosionskorrosion kam es an der einstufigen Axialpumpe (7090 m<sup>3</sup>/Std.) zu Wirkungsgradverlusten und Störungen. Vor der Anwendung mit Belzona musste der Kunde die Komponenten jährlich austauschen. Da der Stromversorger einen bedeutenden Beitrag zur örtlichen Stromversorgung leistet, stellen Ausfälle dieser wichtigen Ausrüstung ein großes Problem dar.

- \* 1. Zustand des Pumpendiffusors nach einem Jahr. ,
- \* 2. Wiederaufbau der Schaufelprofile. ,
- \* 3. Die abgeschlossene Anwendung. ,
- \* 4. Die Anwendung nach 9 Jahren im Einsatz. ,

Die Anwendung wurde gemäß den Belzona Know-how System Infoblättern CEP-1, CEP-3 und CEP-4 durchgeführt.

konnten. Weiterhin wurden auch das Gehäuse und der Saugtrichter beschichtet und geschützt. Nach 9 Jahren in Betrieb befand sich die Beschichtung auch weiterhin in einem ausgezeichneten Zustand.
