NEUE CUTLASS-LAGER MIT BELZONA

Industrie: Wasser / Abwasser

Anwendung: Kreiselpumpen

Standort des Kunden: Wasser-/Energiebehörde, Katar

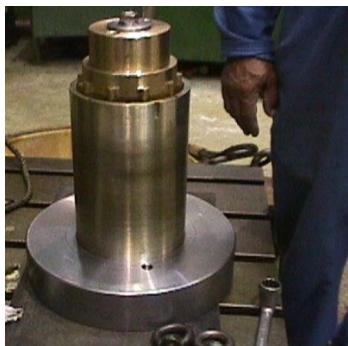
- * 1. Herstellen einer exakten Form für die Lager. ,
- * 2. Das Belzona-Elastomer wird in die Form gegossen. ,
- * 3. Abgeschlossene Anwendung. ,

Die ursprünglichen Lager waren durch den hohen Sandgehalt im Wasser schnell verschlissen.

Wassergeschmiertes Cutlass-Lager einer Meerwasseraugpumpe.

Die Anwendung wurde gemäß dem Belzona Know-how System Infoblatt CEP-9 durchgeführt.
