NEUE CUTLASS-LAGER MIT BELZONA

ID: 3898

Industrie: Wasser / Abwasser
Anwendung: Kreiselpumpen
Substrat: Stahl
Produkte: * Belzona 2131 (D&A Fluid Elastomer) ,

Standort des Kunden: Wasser-/Energiebehörde, Katar
Antragsdatum: Seit 2000

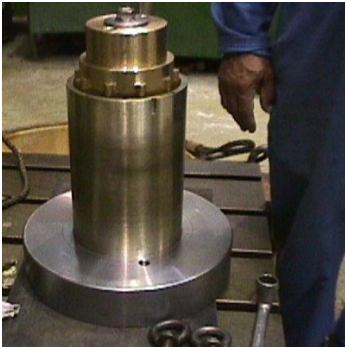
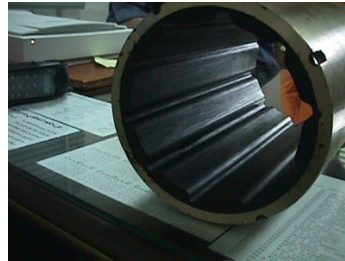
Fotobeschreibungen

Die ursprünglichen Lager waren durch den hohen Sandgehalt im Wasser schnell verschlissen.

- * 1. Herstellen einer exakten Form für die Lager. ,
- * 2. Das Belzona-Elastomer wird in die Form gegossen. ,
- * 3. Abgeschlossene Anwendung. ,

Wassergeschmiertes Cutlass-Lager einer Meerwassersaugpumpe.

Die Anwendung wurde gemäß dem Belzona Know-how System Infoblatt CEP-9 durchgeführt.

Seit der ersten Anwendung sind bereits mehr als 300 Lager gegossen worden. Durch Rückgewinnung der ursprünglichen Gleitlagerbuchse konnten die gegossenen Lager zu einem Bruchteil der Kosten neuer Lager hergestellt werden. Darüber hinaus ist die Lebensdauer der mit Belzona gegossenen Lager länger als die der ursprünglichen Lager.
