ROHR FÜR DEN AUSTRAG EINES ÖLSKIMMERS MIT BELZONA GESCHÜTZT

ID: 3909

Standort des Kunden: *Erdölraffinerie, Australien*
Antragsdatum: *Mai 2004*

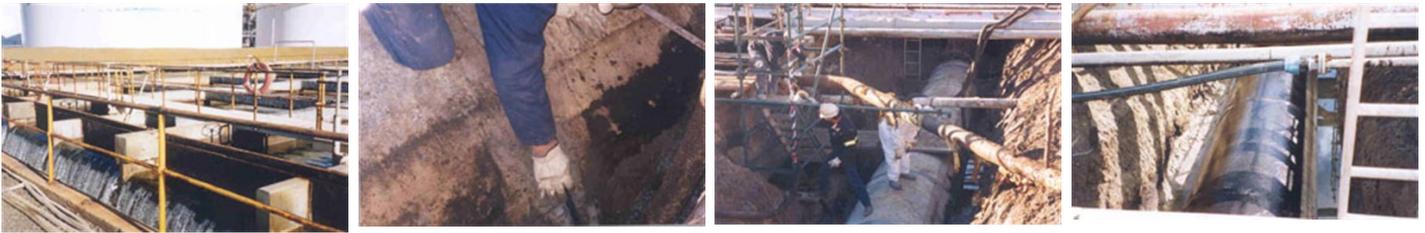
Die Verbindungsstellen waren undicht und die Außenseite des Betonrohrs musste geschützt werden.

1. Ansicht des Ölskimmers. ,
2. Abdichtung der Leckagen mit Belzona 4211 (Magma-Stop). ,
3. Glätten der Verbindungsstellen mit Belzona 1111 (Super Metal). ,
4. Abschluss der Anwendung mit Belzona 5811 (Immersion Grade), das auf die gesamte Außenwand der Pipeline aufgetragen wurde. ,

Die Anwendung wurde gemäß dem Belzona Know-how System Infoblatt VPF-11b durchgeführt. Nach Abdichtung der Leckagen mit Belzona 4211 (Magma-Stop) wurden die Verbindungsstellen mit Belzona 1111 (Super Metal) geglättet und anschließend Belzona 5811 (Immersion Grade) aufgetragen, um die gesamte Außenwand des Rohrs zu schützen.

Mithilfe von Belzona 4211 (Magma-Stop) konnten die Leckagen abgedichtet werden, ohne dass hierfür der Skimmer, der eine Verschmutzung des Meerwassers verhindert, außer Betrieb genommen werden musste.
